INDAGINE AMBIENTALE
PRESSO L'AREA POSTA
IN VIA MARTIRI DELLE FOIBE N. 77
A VAIANO CREMASCO (CREMONA)

COMMITTENTE:
CHROMAVIS S.P.A.

REPORT AMBIENTALE

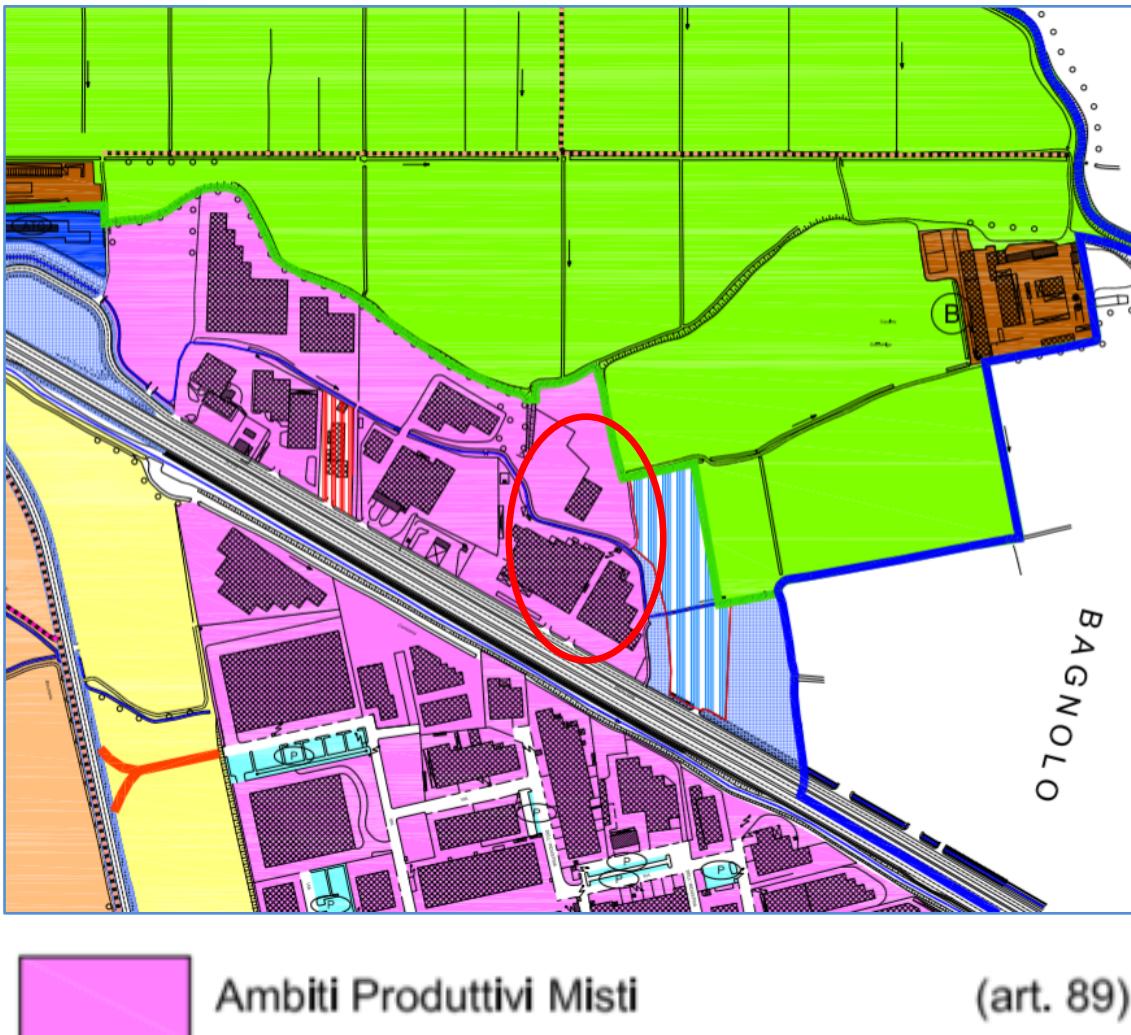
Figura 3 – Stralcio della tavola I.1 del PGT (febbraio 2018)

Dalla consultazione della Tavola I.1 del Piano delle Regole comunale vigente, si evince che l'area d'interesse è classificata come “*Ambito produttivo misto*”.

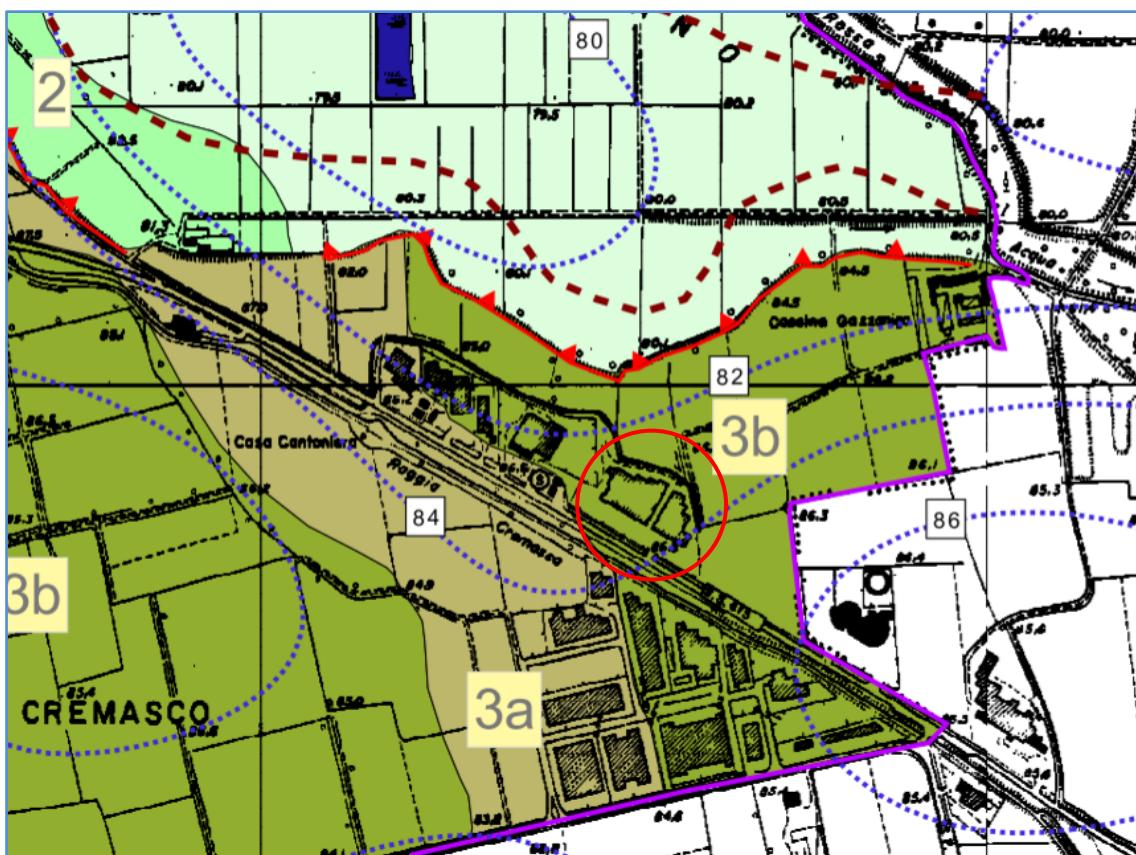
Figura 4 – Stralcio della Carta Geomorfologica del P.G.T. comunale.
Indicata in rosso l'area di intervento

L'unità geologica dell'ambito interessato dalla presente indagine ambientale, secondo la Carta Geomorfologica del P.G.T., è costituita dalla "Bassa Pianura sabbiosa", di età pleistocenica superiore.

Si tratta depositi fluviali e fluvioglaciali prevalentemente sabbiosi e sabbioso-limosi, di età pleistocenica.

Unità 3 - Superficie modale stabile del L.F.d.P. a morfologia pianeggiante o lievemente ondulata, situata in posizione intermedia tra le aree più rilevate (dossi) e quelle più depresse (conche e paleo alvei), a drenaggio buono. Substrati costituiti da depositi fluviali e fluvioglaciali prevalentemente sabbiosi e sabbioso ghiaiosi (sottounità 3a) o sabbiosi, sabbioso limosi (sottounità 3b).

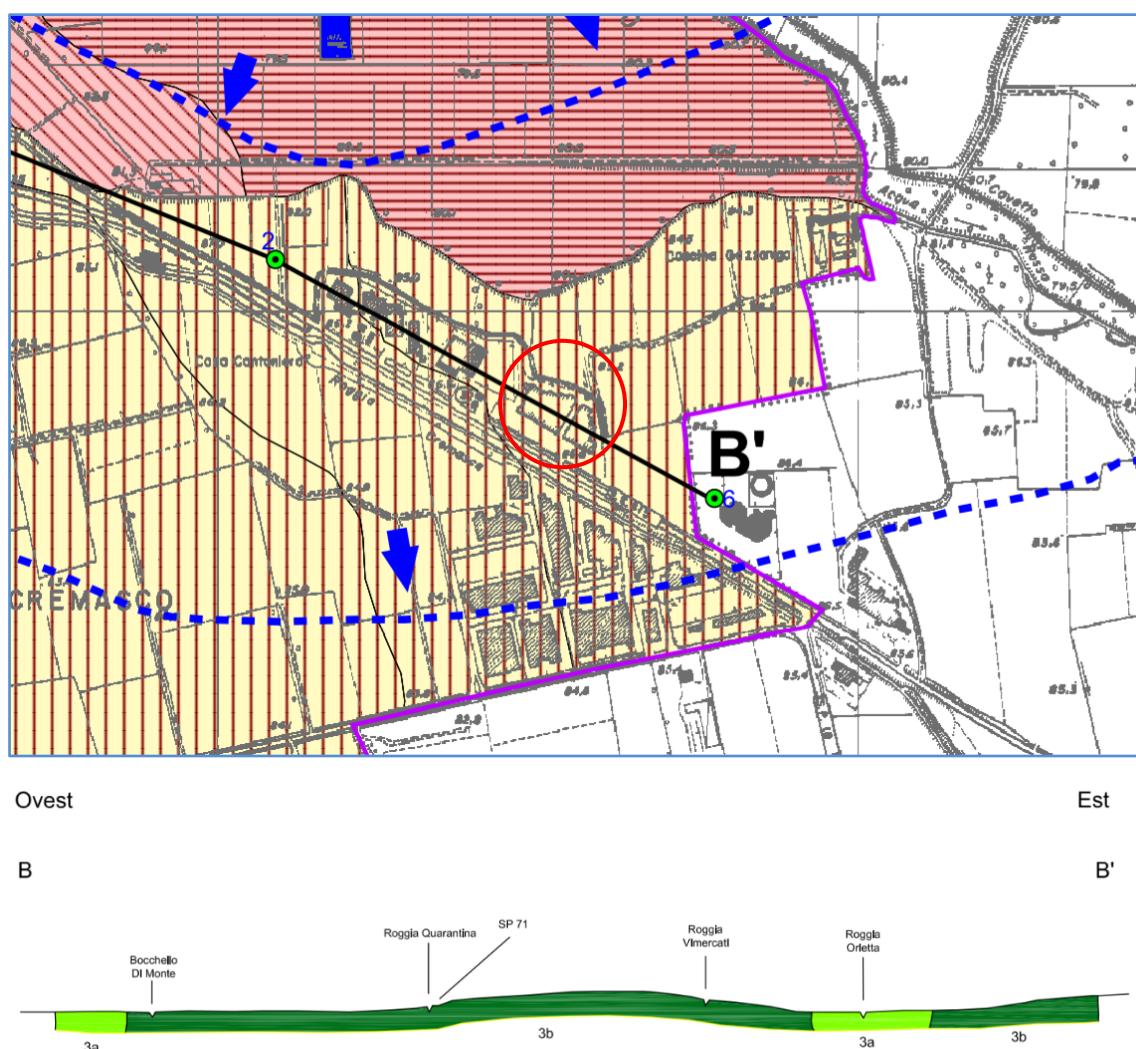
Figura 5 – Stralcio della Carta Idrogeologica del P.G.T. comunale
Indicata in rosso l'area di intervento

Dal punto di vista idrogeologico, secondo la Carta Idrogeologica del P.G.T., l'area di studio ricade in zona a permeabilità superficiale moderatamente elevata; la soggiacenza della falda, sempre secondo lo studio geologico comunale, è compresa tra 4 m e 8 m dal p.c.

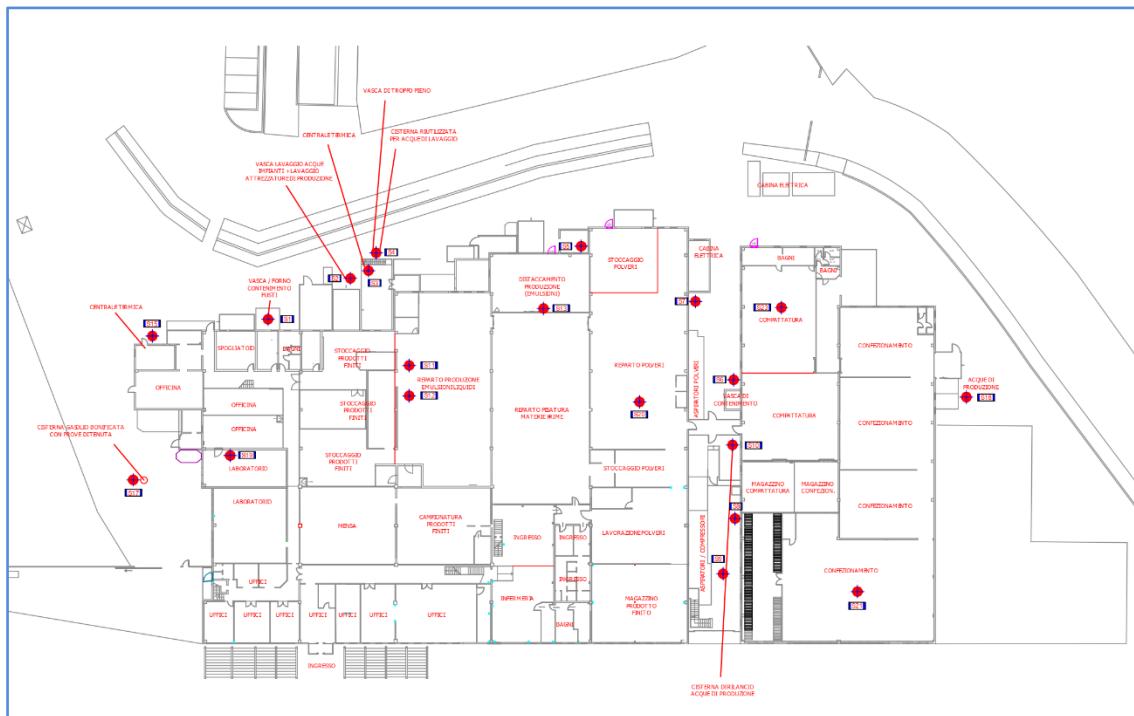
Figura 6 – Planimetria del complesso (esclusa la piazzola ecologica)

L'attività produttiva svolta nel sito concerneva la fabbricazione di prodotti cosmetici. Più in dettaglio nel sito di studio avvenivano tutte le attività previste dal ciclo produttivo, distribuite in vari locali: produzione liquidi e polveri, confezionamento, pesatura, stoccaggio; erano inoltre presenti locali adibiti ad uffici. Nello specifico, si trovavano i seguenti reparti:

Nella parte esterna, inoltre, sul lato nord-est, sul lato nord-ovest, sul lato sud-est e nel corridoio tra un capannone e l'altro, erano presenti vari manufatti interrati o fuori terra destinati a lavaggio e stoccaggio di acque di produzione, oltre che cisterne per il riscaldamento, centrali termiche, cabine elettriche, aspiratori e compressori. Vi è infine, ad una certa distanza verso nord, una piazzola ecologica.

È importante sottolineare che tutti i locali dell'edificio giacciono su di una soletta in cls completamente impermeabilizzata, mentre esternamente le superfici sono interamente asfaltate.

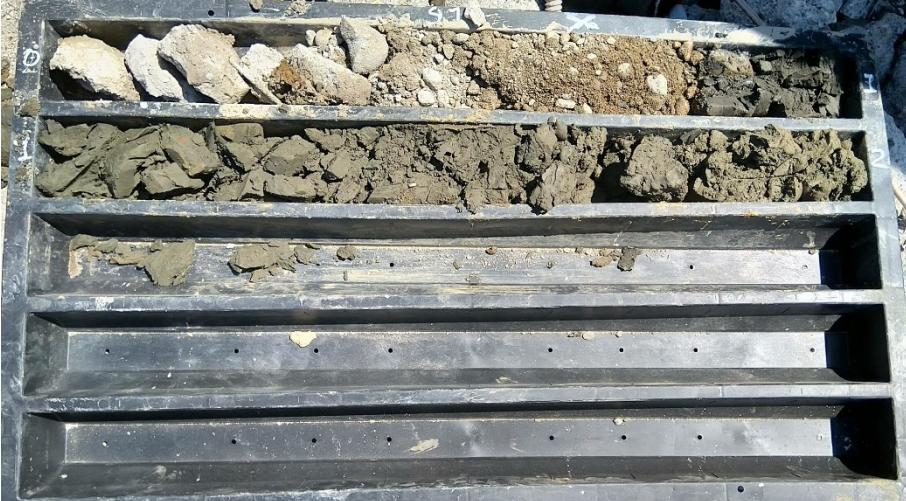
SONDAGGIO S1		
STRATIGRAFIA E CAMPIONI		
CASSETTE CATALOGATRICI	1

STRATIGRAFIA RILEVATA	0 – 0,8 m	Riporto
	0,8 – 2,0 m	Limo argilloso grigio scuro con sabbia
CAMPIONI E PROFONDITÀ DI CAMPIONAMENTO	<ul style="list-style-type: none">• S1C1: 0,8-2,0 m	
EVIDENZE ORGANOLETTICHE	Nessuna	
NOTE DI PRELIEVO	-

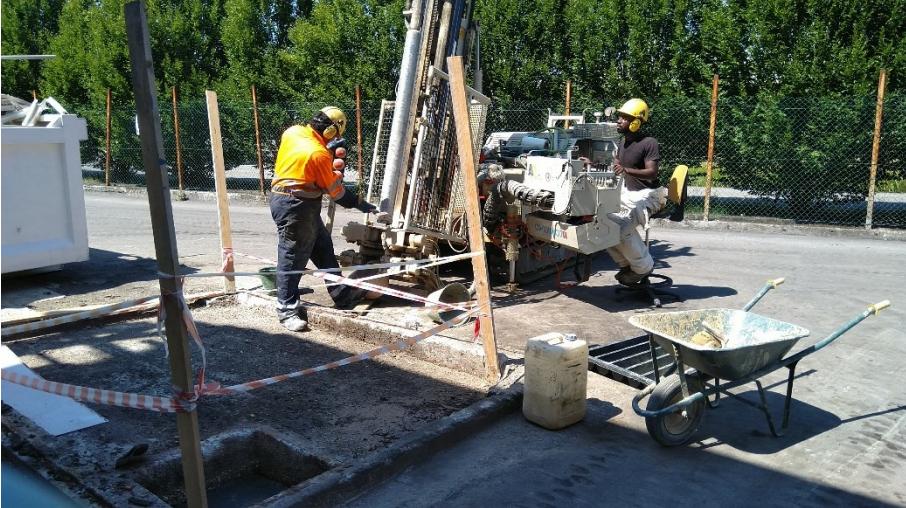
POSIZIONE	Vasca lavaggio impianti

TIPO	Carotaggio continuo – inclinato 15°
PROFONDITÀ DI PERFORAZIONE	2 m
DATA	08-07-2020 – 10-07-2020
ACQUA RILEVATA	No
NOTE	-

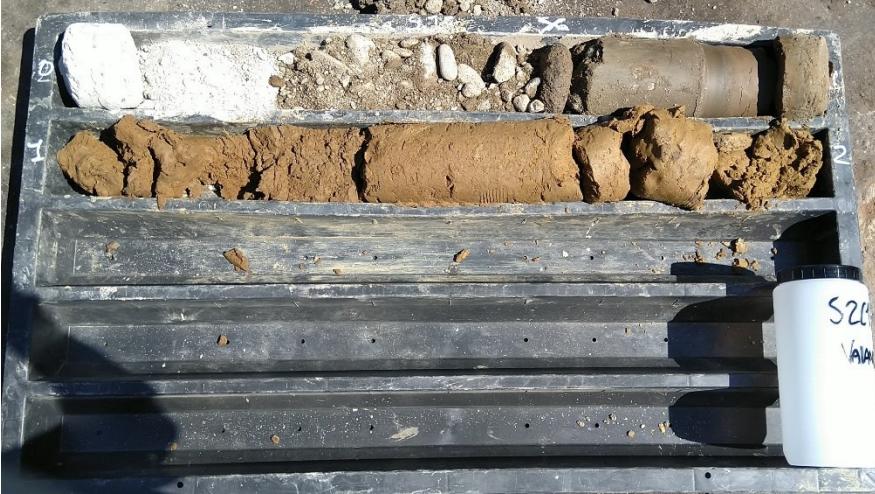
SONDAGGIO S2 STRATIGRAFIA E CAMPIONI					
CASSETTE CATALOGATRICI	1

STRATIGRAFIA RILEVATA	<table border="1"><tr><td>0 – 1,0 m</td><td>Riporto</td></tr><tr><td>1,0 – 2,0 m</td><td>Limo bruno con sabbia</td></tr></table>	0 – 1,0 m	Riporto	1,0 – 2,0 m	Limo bruno con sabbia
0 – 1,0 m	Riporto				
1,0 – 2,0 m	Limo bruno con sabbia				
CAMPIONI E PROFONDITÀ DI CAMPIONAMENTO	<ul style="list-style-type: none">• S2C1: 1,0-2,0 m				
EVIDENZE ORGANOLETTICHE	Nessuna				
NOTE DI PRELIEVO	-

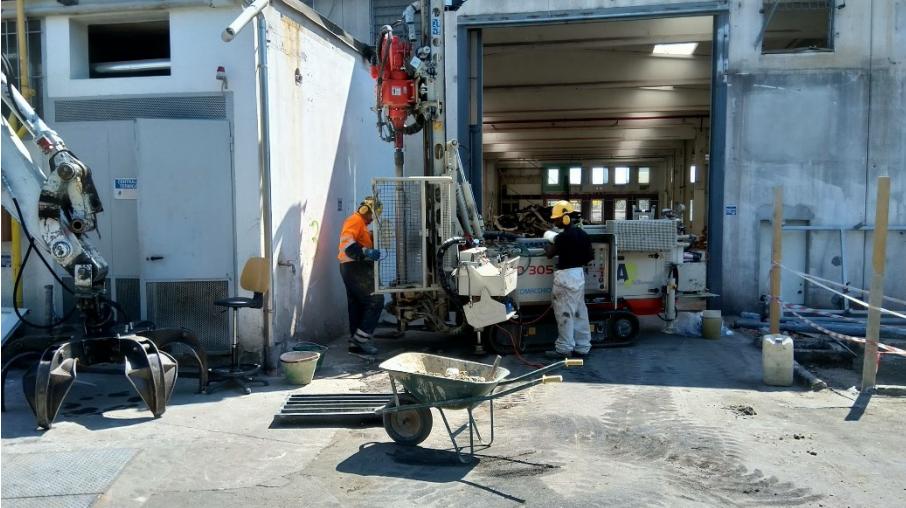
POSIZIONE	Centrale termica + vasca

TIPO	Carotaggio continuo – verticale
PROFONDITÀ DI PERFORAZIONE	3 m
DATA	08-07-2020 – 10-07-2020
ACQUA RILEVATA	No
NOTE	-

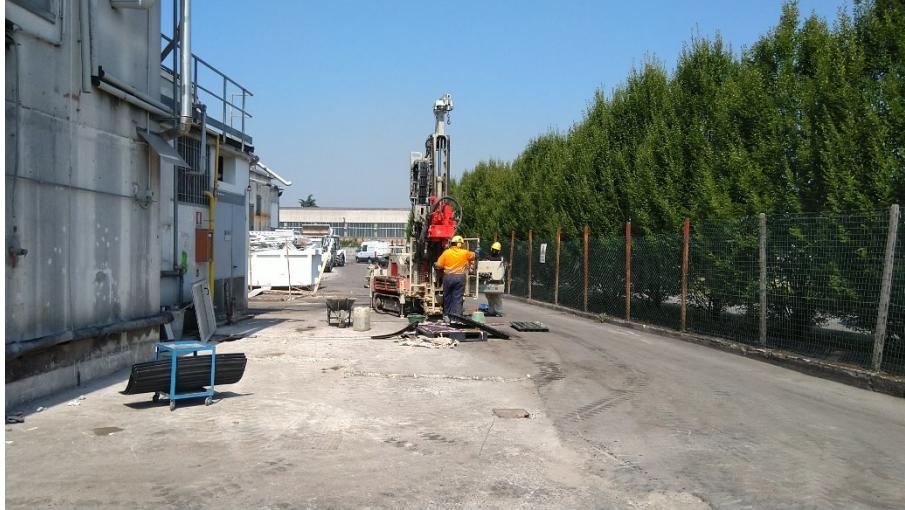
POSIZIONE	Vasche esterne

TIPO	Carotaggio continuo – verticale
PROFONDITÀ DI PERFORAZIONE	4 m
DATA	08-07-2020 – 10-07-2020
ACQUA RILEVATA	No
NOTE	-

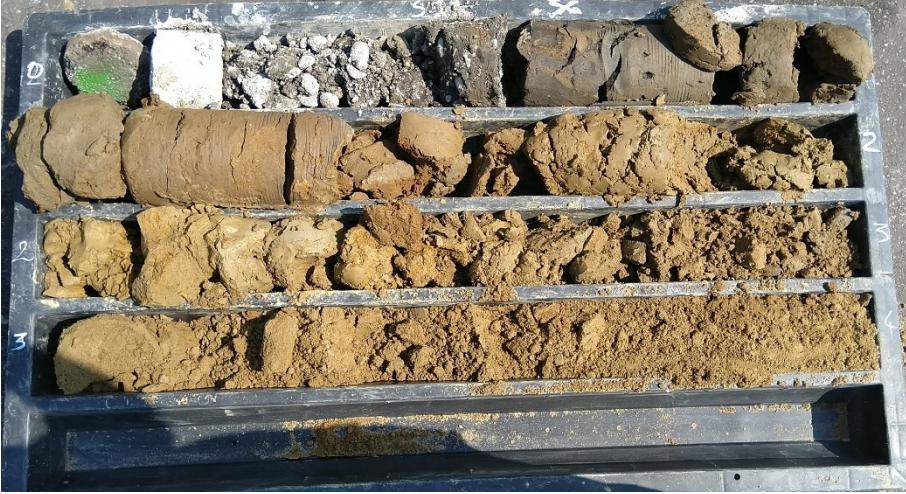
SONDAGGIO S4	
STRATIGRAFIA E CAMPIONI	
CASSETTE CATALOGATRICI	1

STRATIGRAFIA RILEVATA	0 – 0,8 m Riporto
	0,8 – 4,0 m Limo bruno-giallo con sabbia
CAMPIONI E PROFONDITÀ DI CAMPIONAMENTO	<ul style="list-style-type: none">• S4C1: 1,0-2,0 m• S4C2: 2,0-3,0 m• S4C3: 3,0-4,0 m
EVIDENZE ORGANOLETTICHE	Nessuna
NOTE DI PRELIEVO	-

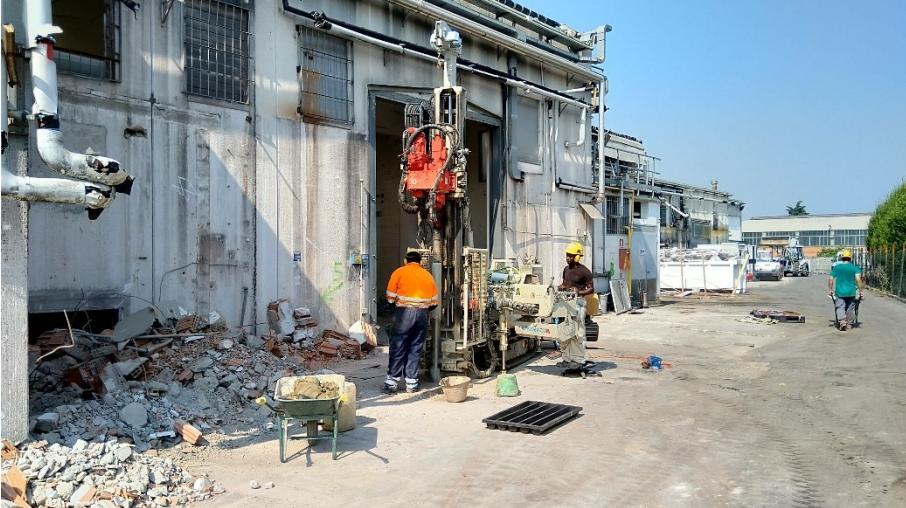
POSIZIONE	Vasca esterna

TIPO	Carotaggio continuo – verticale
PROFONDITÀ DI PERFORAZIONE	4 m
DATA	08-07-2020 – 10-07-2020
ACQUA RILEVATA	No
NOTE	-

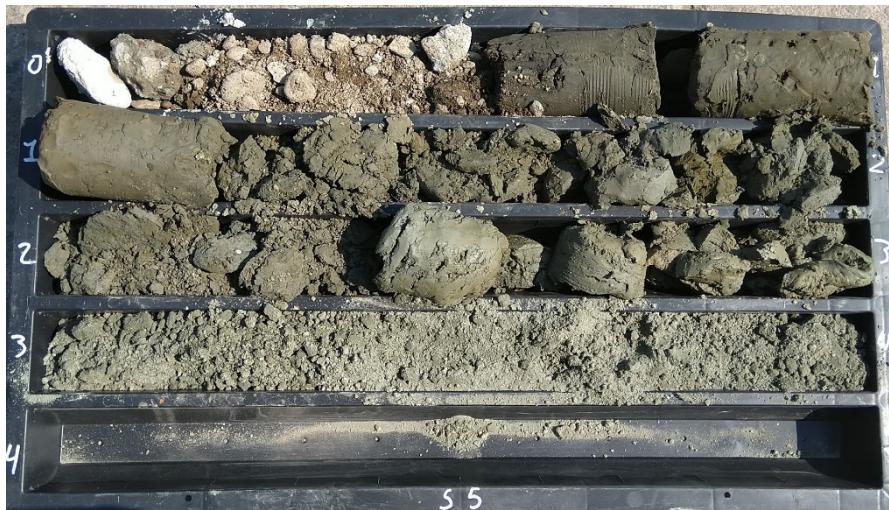
SONDAGGIO S5									
STRATIGRAFIA E CAMPIONI									
CASSETTE CATALOGATRICI	1

0 – 0,7 m	Riporto	0,7 – 1,2 m	Limo grigio scuro	1,2 – 3,0 m	Limo grigio scuro con sabbia	3,0 – 4,0 m	Sabbia grigia
0 – 0,7 m	Riporto								
0,7 – 1,2 m	Limo grigio scuro								
1,2 – 3,0 m	Limo grigio scuro con sabbia								
3,0 – 4,0 m	Sabbia grigia								
CAMPIONI E PROFONDITÀ DI CAMPIONAMENTO	<ul style="list-style-type: none">• S5C1: 1,2-2,0 m• S5C2: 2,0-3,0 m• S5C3: 3,0-4,0 m								
EVIDENZE ORGANOLETTICHE	Odore a partire da 1,2 m								
NOTE DI PRELIEVO	-

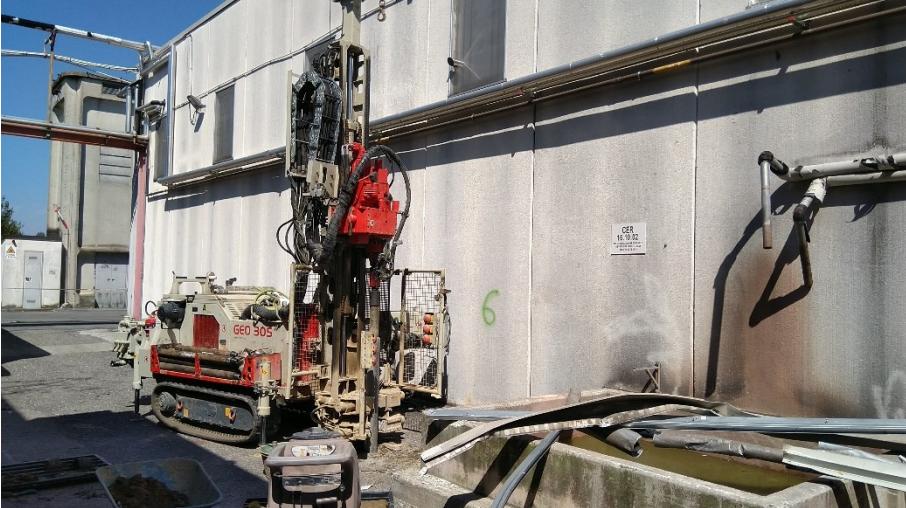
POSIZIONE	Aspiratori esterni

TIPO	Carotaggio continuo – verticale
PROFONDITÀ DI PERFORAZIONE	2 m
DATA	08-07-2020 – 10-07-2020
ACQUA RILEVATA	No
NOTE	-

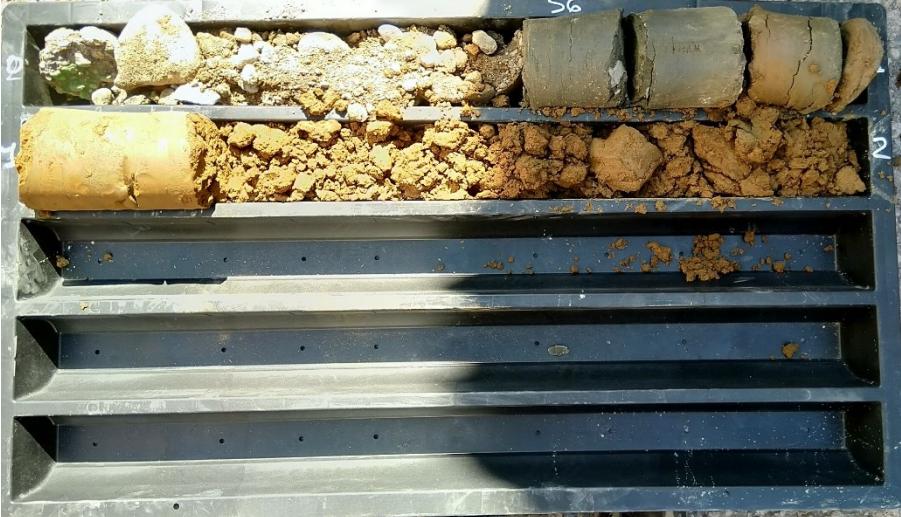
SONDAGGIO S6
STRATIGRAFIA E CAMPIONI

STRATIGRAFIA RILEVATA	<table border="1"><tr><td>0 – 0,7 m</td><td>Riporto</td></tr><tr><td>0,7 – 2,0 m</td><td>Limo bruno con sabbia</td></tr></table>	0 – 0,7 m	Riporto	0,7 – 2,0 m	Limo bruno con sabbia
0 – 0,7 m	Riporto				
0,7 – 2,0 m	Limo bruno con sabbia				
CAMPIONI E PROFONDITÀ DI CAMPIONAMENTO	<ul style="list-style-type: none">• S6C1: 0,7-2,0 m				
EVIDENZE ORGANOLETTICHE	Nessuna				
NOTE DI PRELIEVO	-

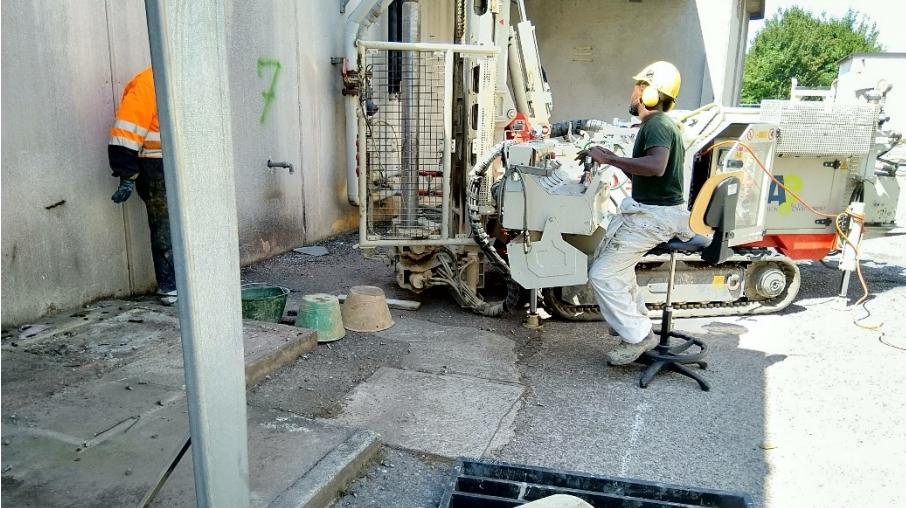
POSIZIONE	Aspiratori esterni

TIPO	Carotaggio continuo – verticale
PROFONDITÀ DI PERFORAZIONE	3 m
DATA	08-07-2020 – 10-07-2020
ACQUA RILEVATA	No
NOTE	-

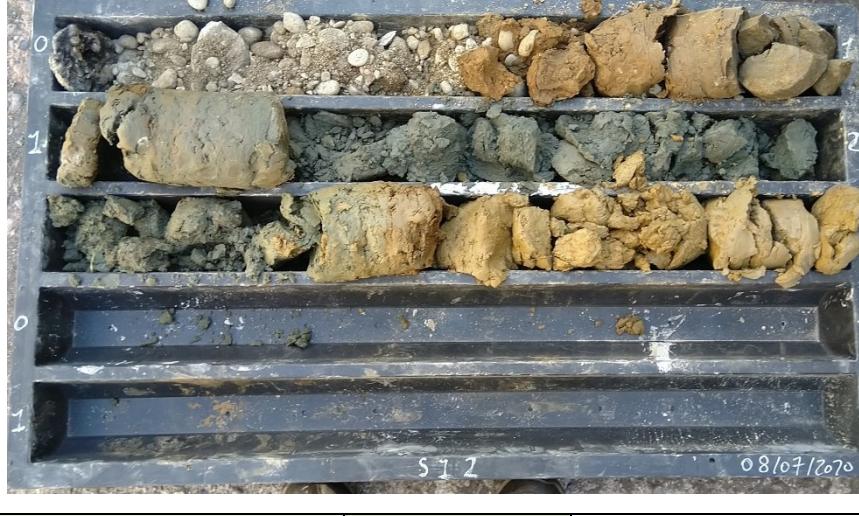
SONDAGGIO S7	
STRATIGRAFIA E CAMPIONI	
CASSETTE CATALOGATRICI	1

STRATIGRAFIA RILEVATA	0 – 0,7 m Riporto 0,7 – 1,3 m Sabbia limosa 1,3 – 2,3 m Sabbia grigia 2,3 – 3,0 m Argilla limosa plastica beige umida
CAMPIONI E PROFONDITÀ DI CAMPIONAMENTO	<ul style="list-style-type: none"> • S7C1: 0,7-1,3 m • S7C2: 1,3-2,3 m • S7C3: 2,3-3,0 m
EVIDENZE ORGANOLETTICHE	Odore attorno a 1,3-2,3 m
NOTE DI PRELIEVO	-

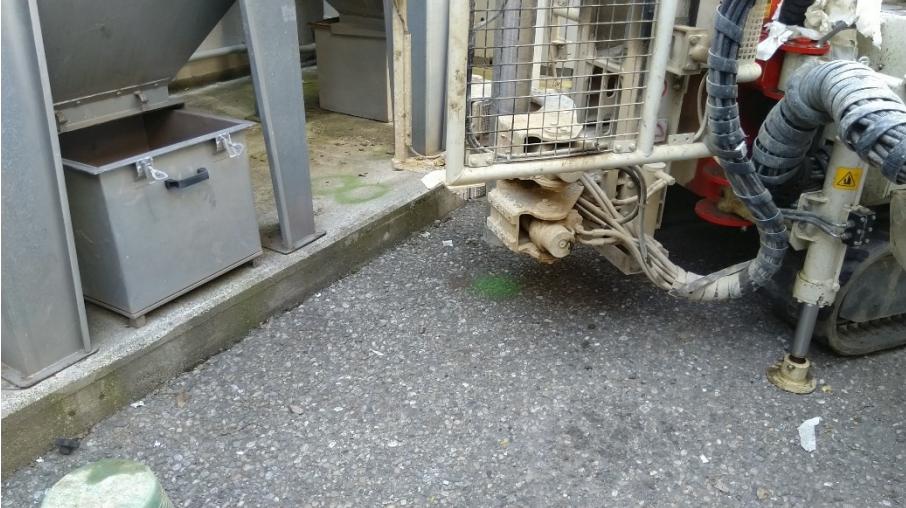
POSIZIONE	Aspiratori esterni

TIPO	Carotaggio continuo – verticale
PROFONDITÀ DI PERFORAZIONE	2 m
DATA	08-07-2020 – 10-07-2020
ACQUA RILEVATA	No
NOTE	-

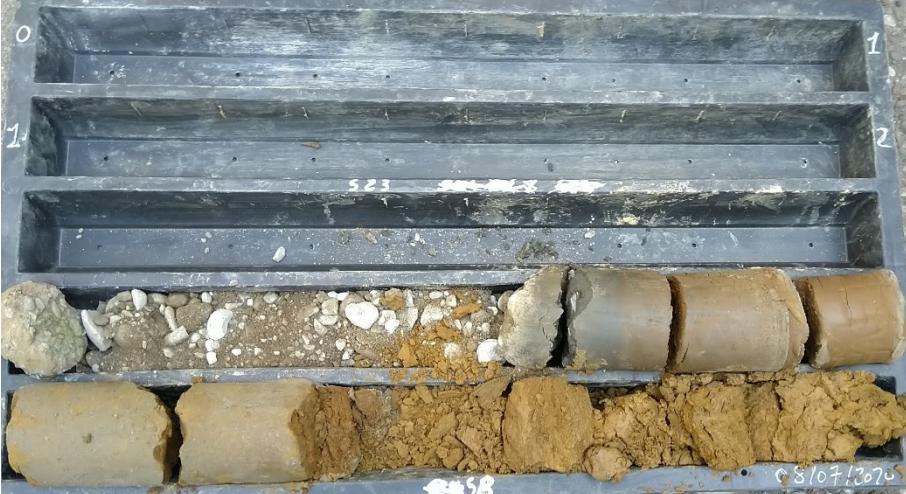
SONDAGGIO S8		
STRATIGRAFIA E CAMPIONI		
CASSETTE CATALOGATRICI	1

STRATIGRAFIA RILEVATA	0 – 0,8 m	Riporto
	0,8 – 2,0 m	Limo bruno con sabbia
CAMPIONI E PROFONDITÀ DI CAMPIONAMENTO	<ul style="list-style-type: none">• S8C1: 0,8-1,8 m	
EVIDENZE ORGANOETTICHE	Nessuna	
NOTE DI PRELIEVO	-

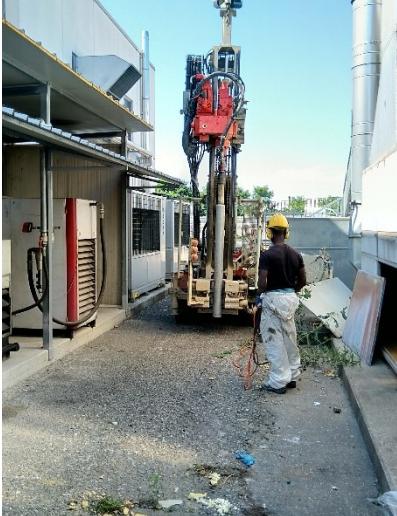
POSIZIONE	Aspiratori esterni

TIPO	Carotaggio continuo – verticale
PROFONDITÀ DI PERFORAZIONE	2 m
DATA	08-07-2020 – 10-07-2020
ACQUA RILEVATA	No
NOTE	-

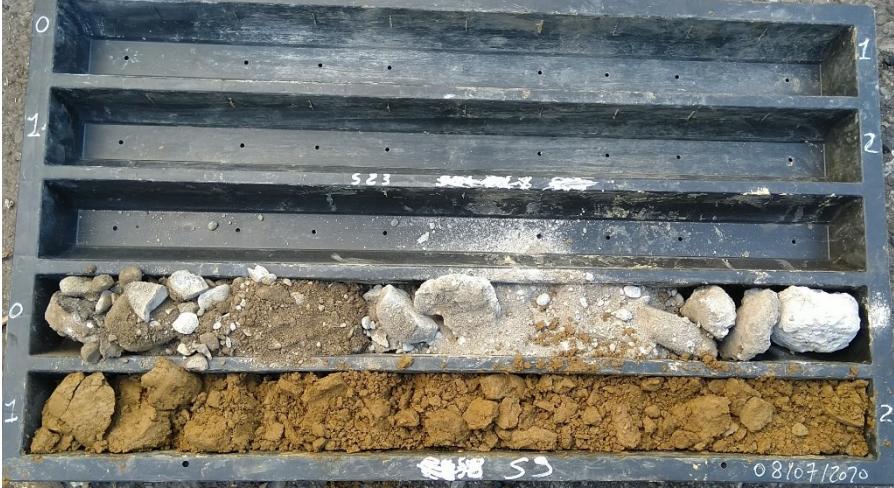
SONDAGGIO S9

STRATIGRAFIA RILEVATA	<table border="1"><tr><td>0 – 1,0 m</td><td>Riporto</td></tr><tr><td>1,0 – 2,0 m</td><td>Limo bruno con sabbia</td></tr></table>	0 – 1,0 m	Riporto	1,0 – 2,0 m	Limo bruno con sabbia
0 – 1,0 m	Riporto				
1,0 – 2,0 m	Limo bruno con sabbia				
CAMPIONI E PROFONDITÀ DI CAMPIONAMENTO	<ul style="list-style-type: none">• S9C1: 1,0-2,0 m				
EVIDENZE ORGANOLETTICHE	Nessuna				
NOTE DI PRELIEVO	-

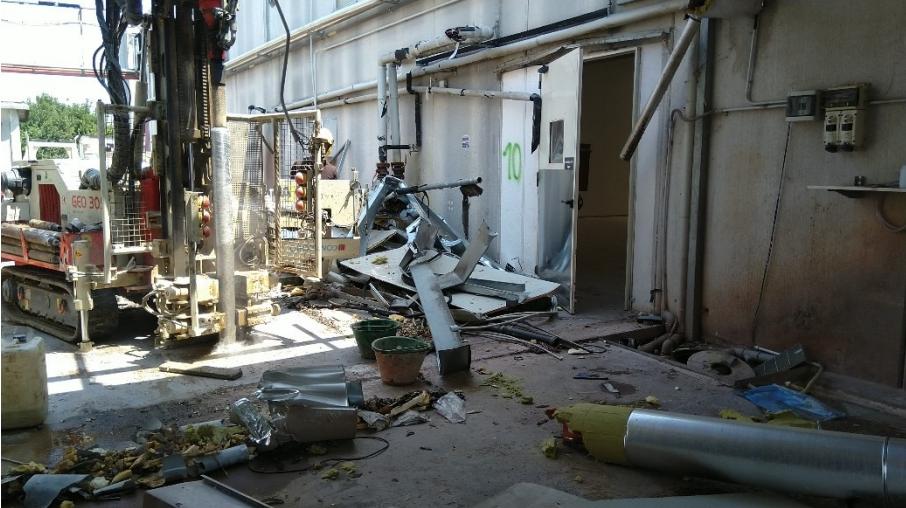
POSIZIONE	Aspiratori esterni – vasca rilancio

TIPO	Carotaggio continuo – verticale
PROFONDITÀ DI PERFORAZIONE	3 m
DATA	08-07-2020 – 10-07-2020
ACQUA RILEVATA	No
NOTE	-

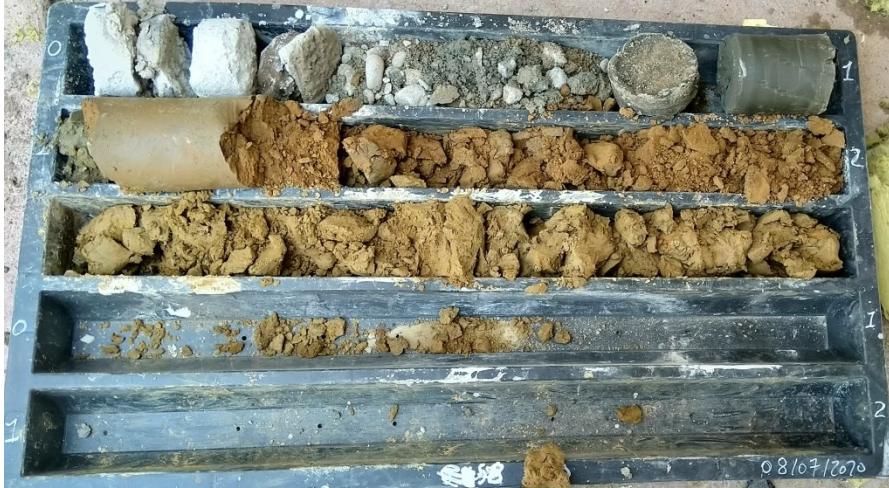
SONDAGGIO S10 STRATIGRAFIA E CAMPIONI					
CASSETTE CATALOGATRICI	1

STRATIGRAFIA RILEVATA	<table border="1"><tr><td>0 – 1,0 m</td><td>Riporto</td></tr><tr><td>1,0 – 3,0 m</td><td>Limo bruno con sabbia</td></tr></table>	0 – 1,0 m	Riporto	1,0 – 3,0 m	Limo bruno con sabbia
0 – 1,0 m	Riporto				
1,0 – 3,0 m	Limo bruno con sabbia				
CAMPIONI E PROFONDITÀ DI CAMPIONAMENTO	<ul style="list-style-type: none">• S10C1: 1,0-2,0 m• S10C2: 2,0-3,0 m				
EVIDENZE ORGANOLETTICHE	Nessuna				
NOTE DI PRELIEVO	-

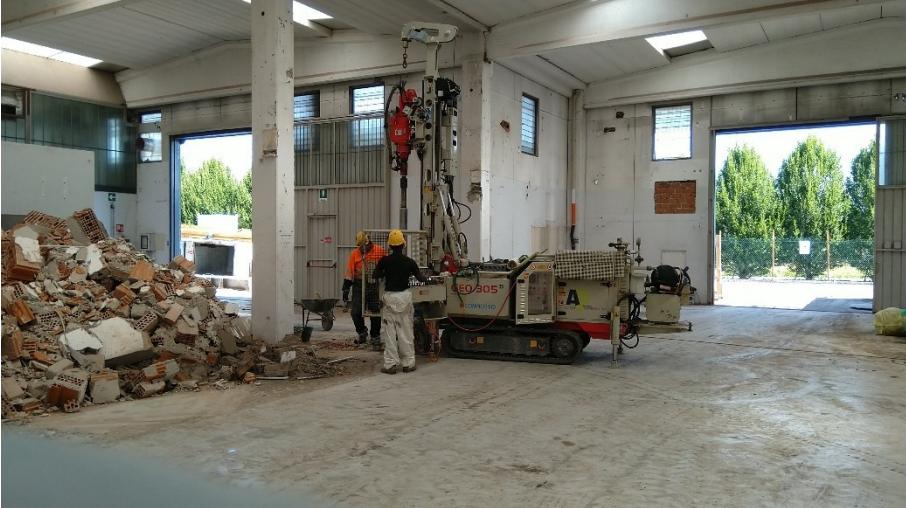
POSIZIONE	Reparto emulsioni liquide – vaschetta

TIPO	Carotaggio continuo – verticale
PROFONDITÀ DI PERFORAZIONE	2 m
DATA	08-07-2020 – 10-07-2020
ACQUA RILEVATA	No
NOTE	-

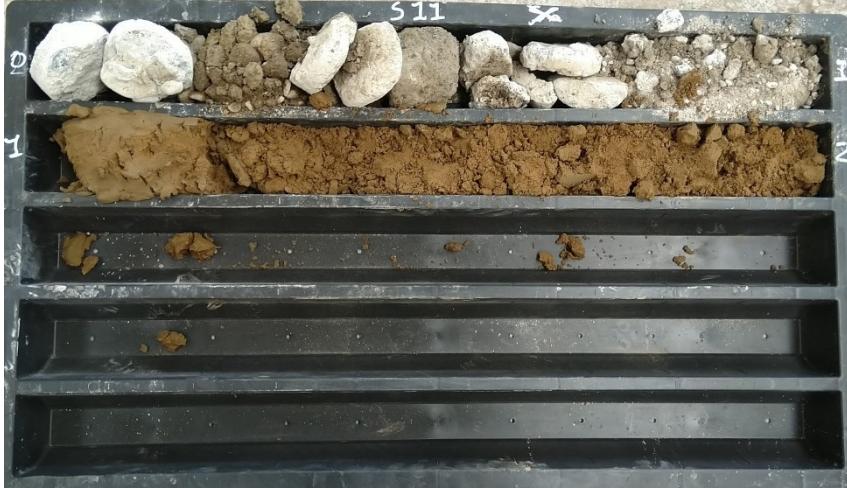
SONDAGGIO S11

STRATIGRAFIA RILEVATA	<table border="1"><tr><td>0 – 1,0 m</td><td>Riporto</td></tr><tr><td>1,0 – 2,0 m</td><td>Limo bruno con sabbia</td></tr></table>	0 – 1,0 m	Riporto	1,0 – 2,0 m	Limo bruno con sabbia
0 – 1,0 m	Riporto				
1,0 – 2,0 m	Limo bruno con sabbia				
CAMPIONI E PROFONDITÀ DI CAMPIONAMENTO	<ul style="list-style-type: none">• S11C1: 1,0-2,0 m				
EVIDENZE ORGANOLETTICHE	Nessuna				
NOTE DI PRELIEVO	-

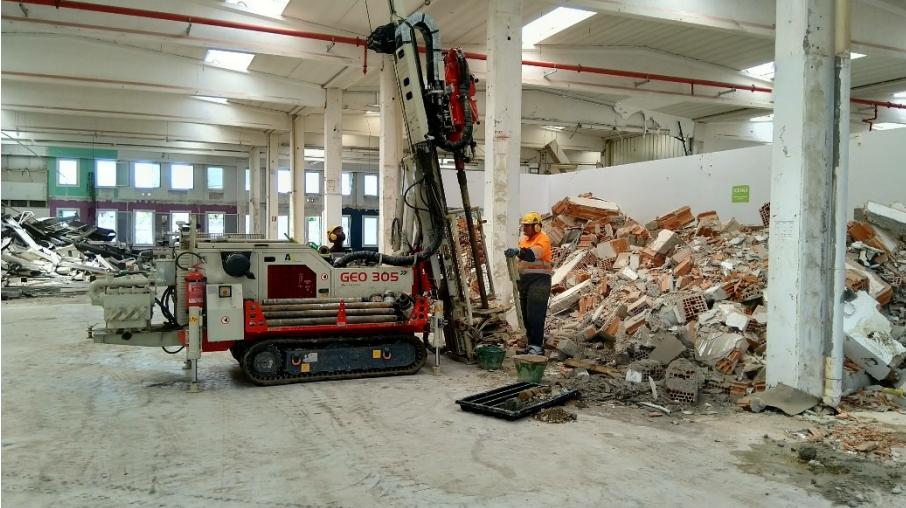
POSIZIONE	Reparto emulsioni liquide – vaschetta

TIPO	Carotaggio continuo – inclinato 15°
PROFONDITÀ DI PERFORAZIONE	3 m
DATA	08-07-2020 – 10-07-2020
ACQUA RILEVATA	No
NOTE	-

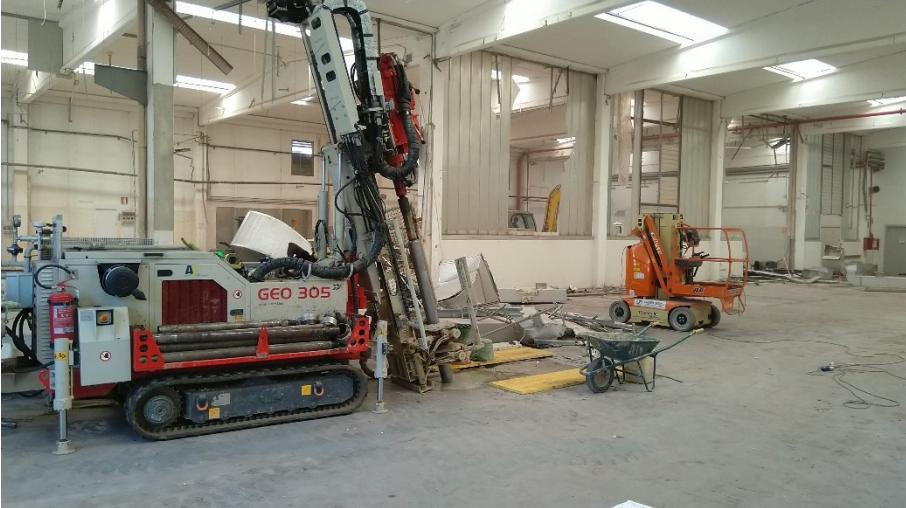
POSIZIONE	Reparto emulsioni – vaschette

TIPO	Carotaggio continuo – inclinato 15°
PROFONDITÀ DI PERFORAZIONE	8 m
DATA	08-07-2020 – 10-07-2020
ACQUA RILEVATA	Oltre 6,90 m
NOTE	Sondaggio unico dall'accorpamento degli originari S13 e S14

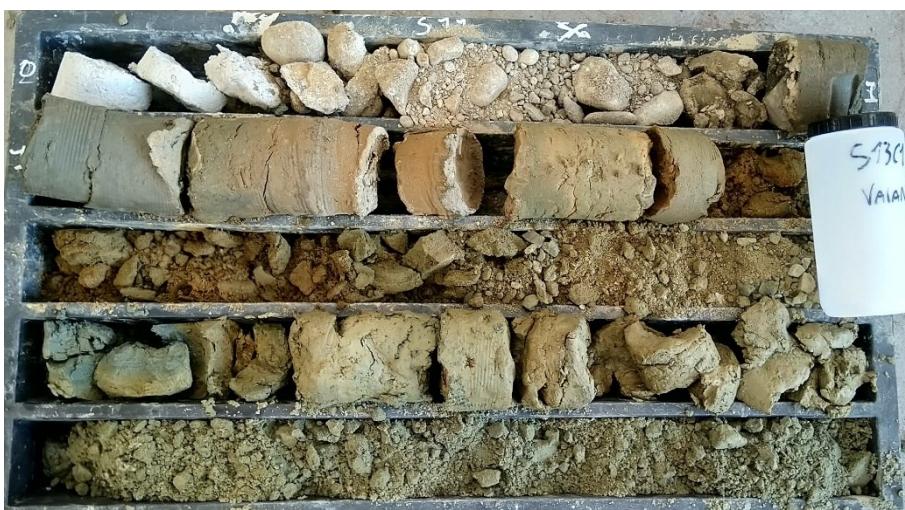
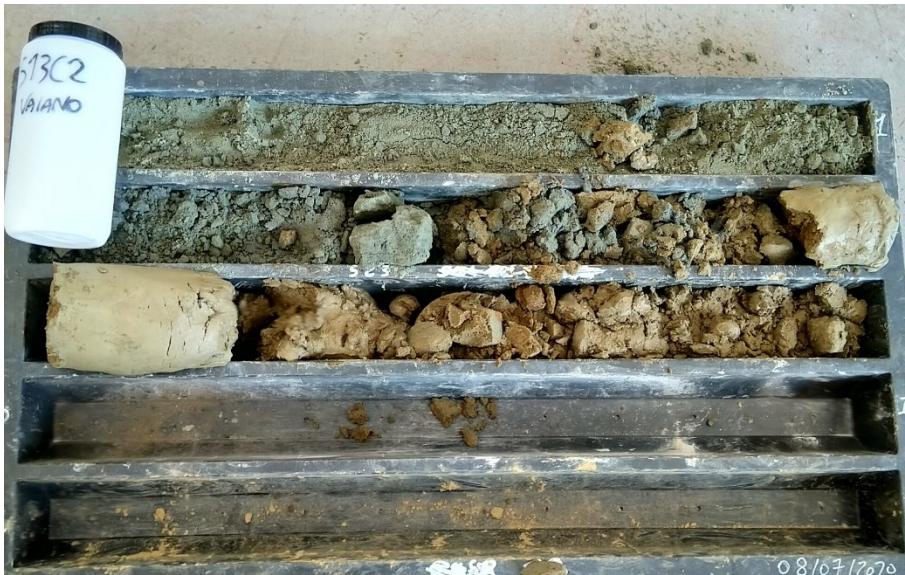
SONDAGGIO S13

STRATIGRAFIA RILEVATA	0 – 0,9 m	Riporto
	0,9 – 1,2 m	Riporto fine grigio
	1,2 – 1,7 m	Limo bruno con sabbia
	1,3 – 3,0 m	Sabbia grigia
	3,0 – 4,0 m	Limo grigio con sabbia
	4,0 – 6,9 m	Sabbia grigia
	6,8 – 8,0 m	Limo sabbioso bagnato
CAMPIONI E PROFONDITÀ DI CAMPIONAMENTO	<ul style="list-style-type: none">• S13C1: 1,2-1,7 m• S13C2: 1,7-2,5 m• S13C3: 2,5-3,0 m• S13C4: 3,0-4,0 m• S13C5: 4,0-5,0 m• S13C6: 5,0-6,0 m• S13C7: 6,0-6,9 m• S13C8: 6,9-8,0 m	
EVIDENZE ORGANOLETTICHE	Odore da 3,0 m a 6,9 m circa	
NOTE DI PRELIEVO	-

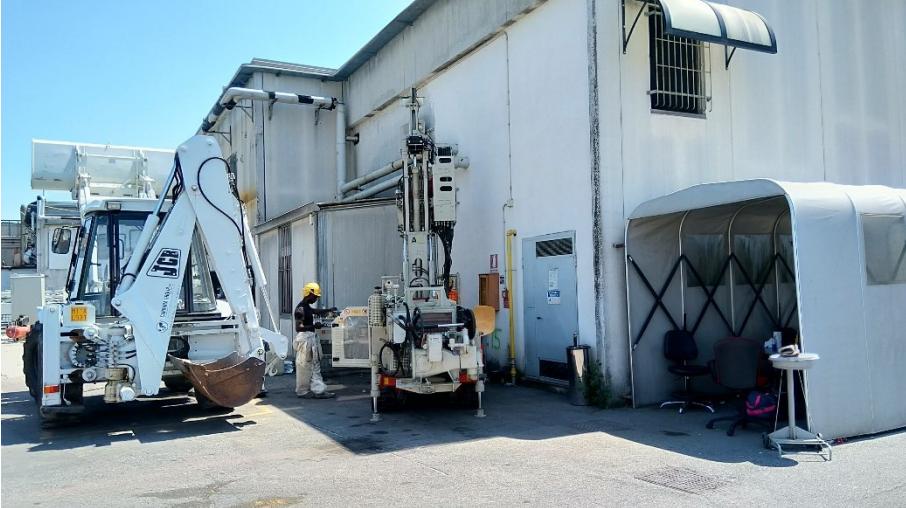
POSIZIONE	Esterno della centrale termica

TIPO	Carotaggio continuo – verticale
PROFONDITÀ DI PERFORAZIONE	2 m
DATA	08-07-2020 – 10-07-2020
ACQUA RILEVATA	No
NOTE	-

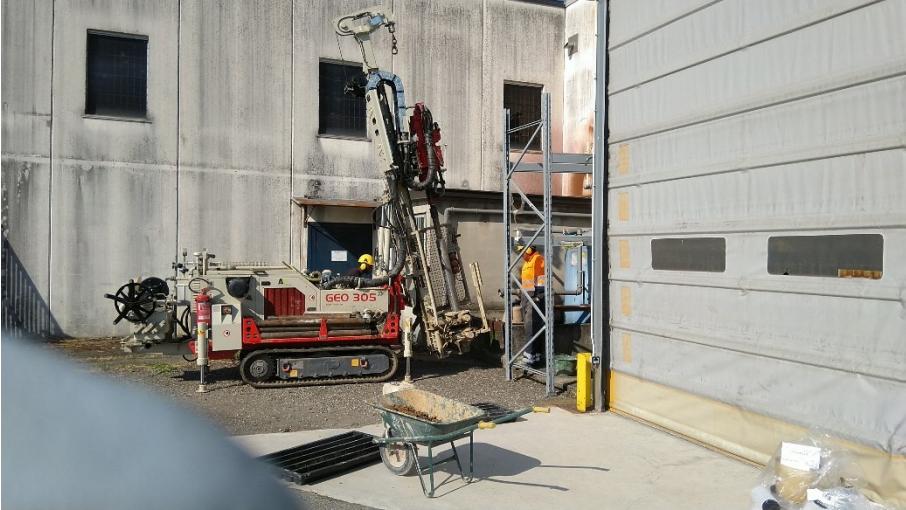
POSIZIONE	Vasca esterna acque di produzione

TIPO	Carotaggio continuo – inclinato 15°
PROFONDITÀ DI PERFORAZIONE	2 m
DATA	08-07-2020 – 10-07-2020
ACQUA RILEVATA	No
NOTE	-

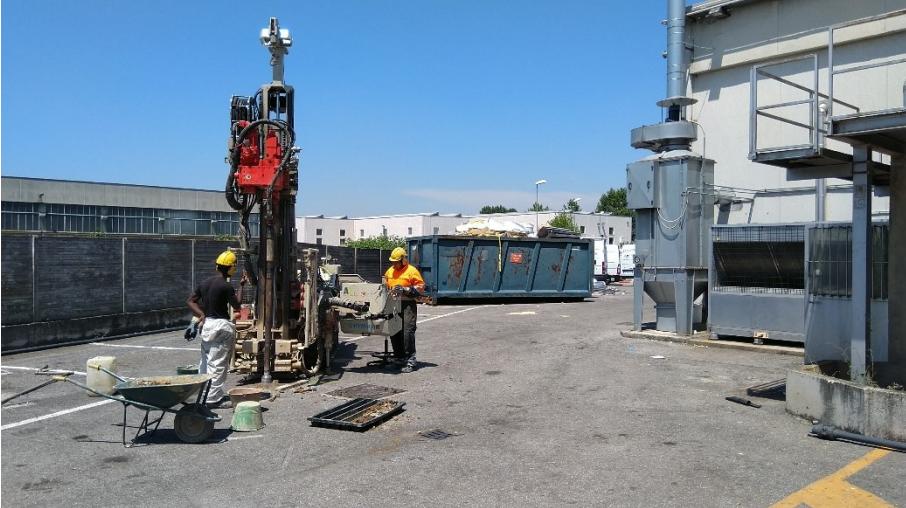
POSIZIONE	Cisterna gasolio esterna

TIPO	Carotaggio continuo – verticale
PROFONDITÀ DI PERFORAZIONE	4 m
DATA	08-07-2020 – 10-07-2020
ACQUA RILEVATA	No
NOTE	-

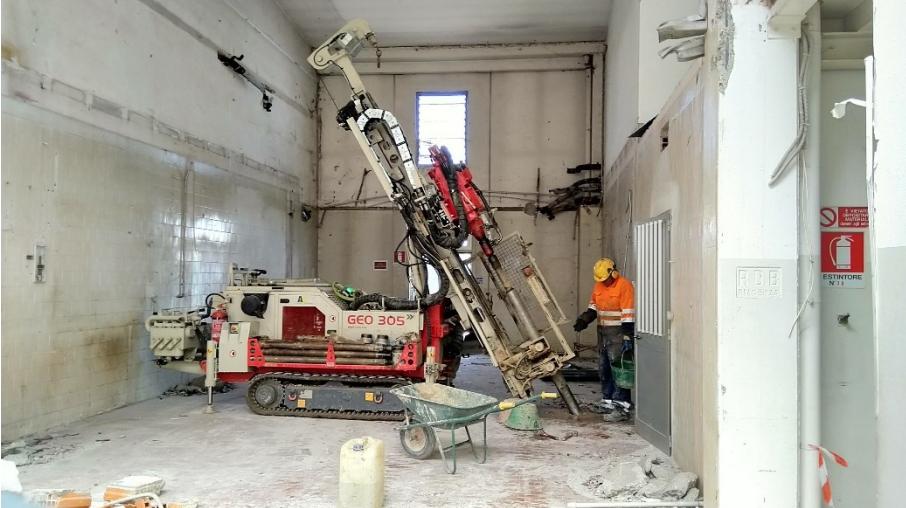
POSIZIONE	Officina

TIPO	Carotaggio continuo – inclinato 30°
PROFONDITÀ DI PERFORAZIONE	3 m
DATA	08-07-2020 – 10-07-2020
ACQUA RILEVATA	No
NOTE	-

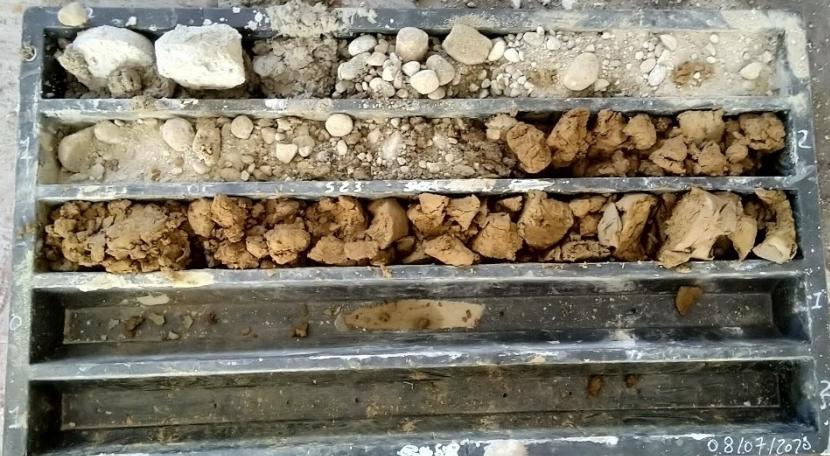
SONDAGGIO S19

STRATIGRAFIA RILEVATA	0 – 1,6 m	Riporto
	1,6 – 3,0 m	Limo bruno con sabbia
CAMPIONI E PROFONDITÀ DI CAMPIONAMENTO		
		• S19C1: 2,0-3,0 m
EVIDENZE ORGANOLETTICHE		Nessuna
NOTE DI PRELIEVO		-

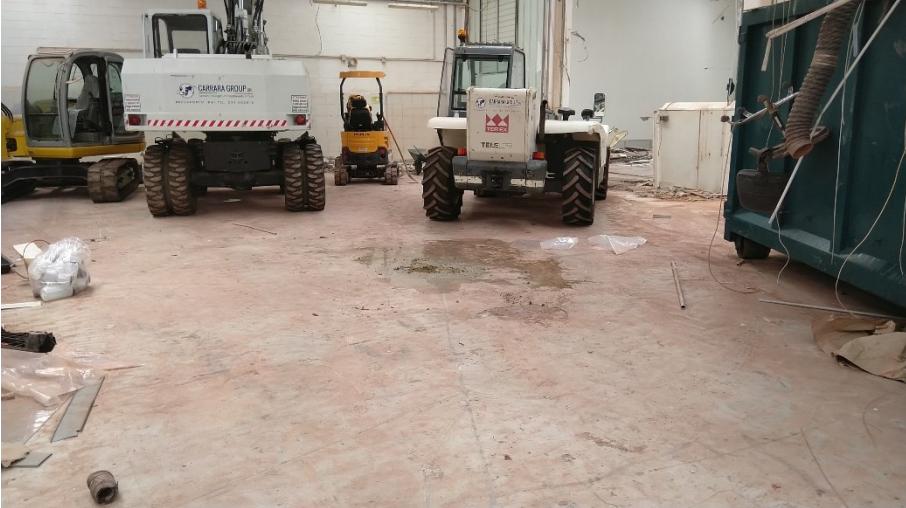
POSIZIONE	Reparto polveri

TIPO	Carotaggio continuo – verticale
PROFONDITÀ DI PERFORAZIONE	2 m
DATA	08-07-2020 – 10-07-2020
ACQUA RILEVATA	No
NOTE	-

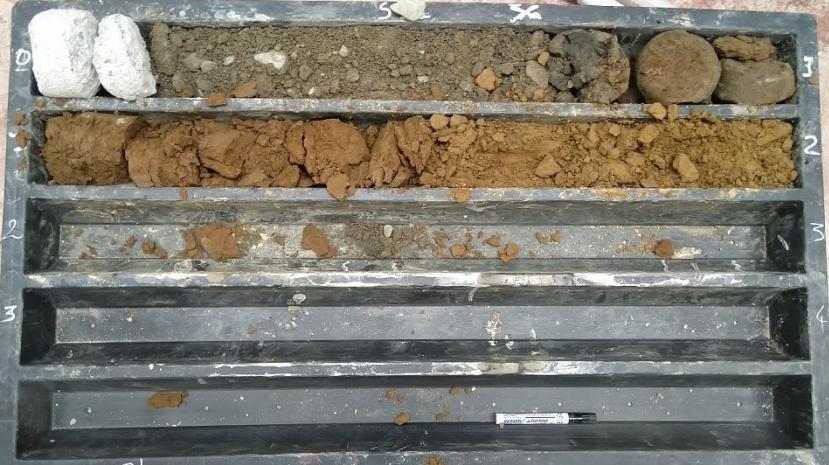
SONDAGGIO S20 STRATIGRAFIA E CAMPIONI					
CASSETTE CATALOGATRICI	1

STRATIGRAFIA RILEVATA	<table border="1"><tr><td>0 – 1,0 m</td><td>Riporto</td></tr><tr><td>1,0 – 2,0 m</td><td>Limo bruno con sabbia</td></tr></table>	0 – 1,0 m	Riporto	1,0 – 2,0 m	Limo bruno con sabbia
0 – 1,0 m	Riporto				
1,0 – 2,0 m	Limo bruno con sabbia				
CAMPIONI E PROFONDITÀ DI CAMPIONAMENTO	<ul style="list-style-type: none">• S20C1: 1,0-2,0 m				
EVIDENZE ORGANOLETTICHE	Nessuna				
NOTE DI PRELIEVO	-

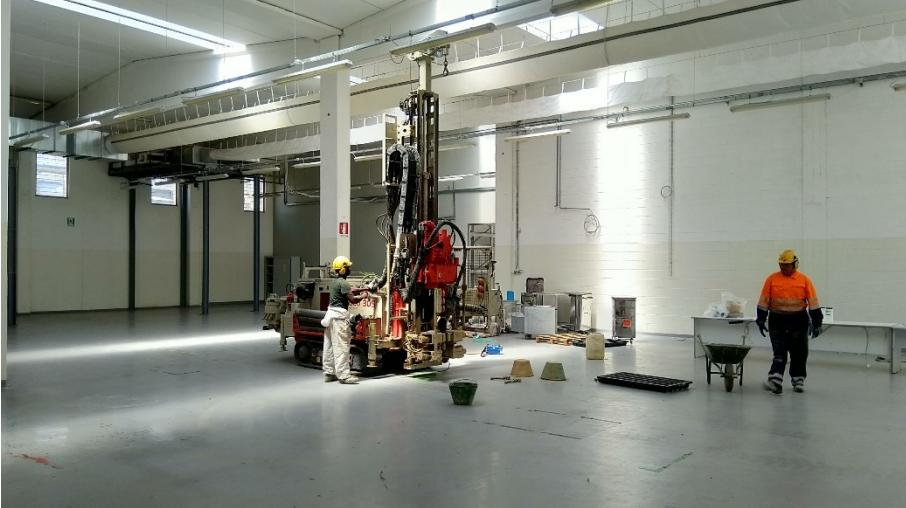
POSIZIONE	Reparto confezionamento

TIPO	Carotaggio continuo – verticale
PROFONDITÀ DI PERFORAZIONE	2 m
DATA	08-07-2020 – 10-07-2020
ACQUA RILEVATA	No
NOTE	-

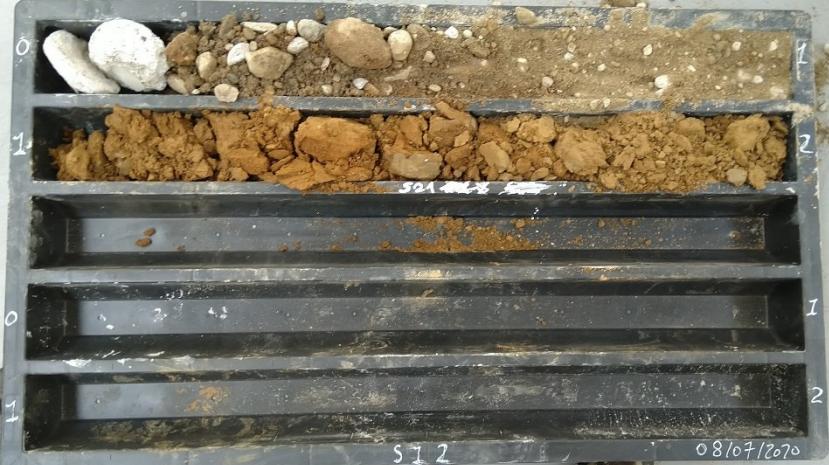
SONDAGGIO S21 STRATIGRAFIA E CAMPIONI					
CASSETTE CATALOGATRICI	1

STRATIGRAFIA RILEVATA	<table border="1"><tr><td>0 – 1,0 m</td><td>Riporto</td></tr><tr><td>1,0 – 2,0 m</td><td>Limo bruno con sabbia</td></tr></table>	0 – 1,0 m	Riporto	1,0 – 2,0 m	Limo bruno con sabbia
0 – 1,0 m	Riporto				
1,0 – 2,0 m	Limo bruno con sabbia				
CAMPIONI E PROFONDITÀ DI CAMPIONAMENTO	<ul style="list-style-type: none">• S21C1: 1,0-2,0 m				
EVIDENZE ORGANOLETTICHE	Nessuna				
NOTE DI PRELIEVO	-

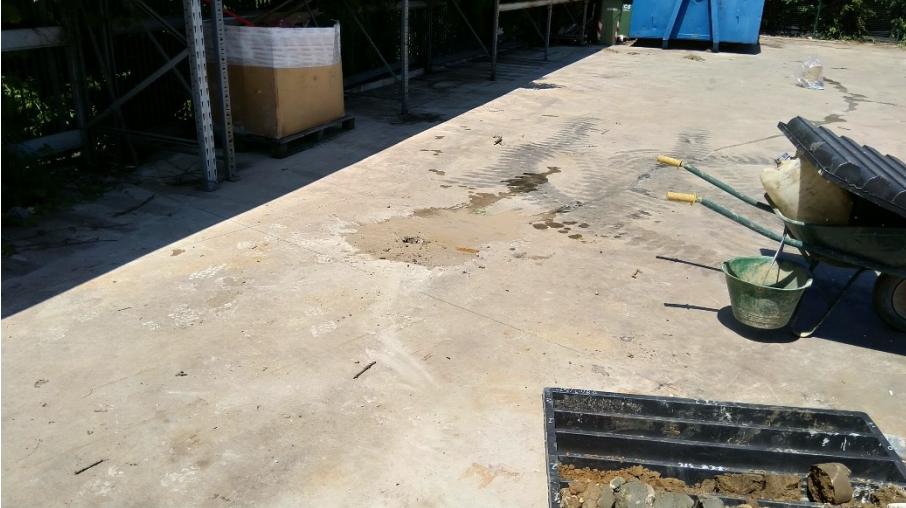
POSIZIONE	Piazzola ecologica

TIPO	Carotaggio continuo – verticale
PROFONDITÀ DI PERFORAZIONE	2 m
DATA	08-07-2020 – 10-07-2020
ACQUA RILEVATA	No
NOTE	-

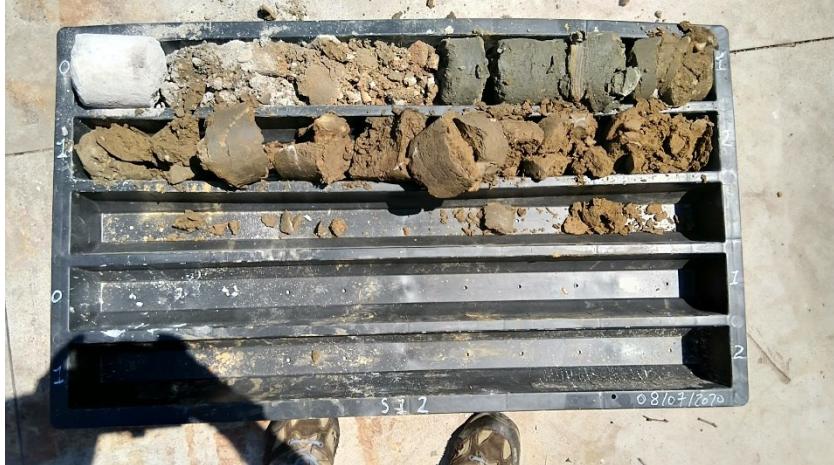
SONDAGGIO S22 STRATIGRAFIA E CAMPIONI					
CASSETTE CATALOGATRICI	1

STRATIGRAFIA RILEVATA	<table border="1"><tr><td>0 – 1,0 m</td><td>Riporto</td></tr><tr><td>1,0 – 2,0 m</td><td>Limo scuro con sabbia</td></tr></table>	0 – 1,0 m	Riporto	1,0 – 2,0 m	Limo scuro con sabbia
0 – 1,0 m	Riporto				
1,0 – 2,0 m	Limo scuro con sabbia				
CAMPIONI E PROFONDITÀ DI CAMPIONAMENTO	<ul style="list-style-type: none">• S22C1: 1,0-2,0 m				
EVIDENZE ORGANOLETTICHE	Nessuna				
NOTE DI PRELIEVO	-
