INDAGINE AMBIENTALE
PRESSO L'AREA POSTA
IN VIA MARTIRI DELLE FOIBE N. 77
A VAIANO CREMASCO (CREMONA)

COMMITTENTE:
CHROMAVIS S.P.A.

REPORT AMBIENTALE

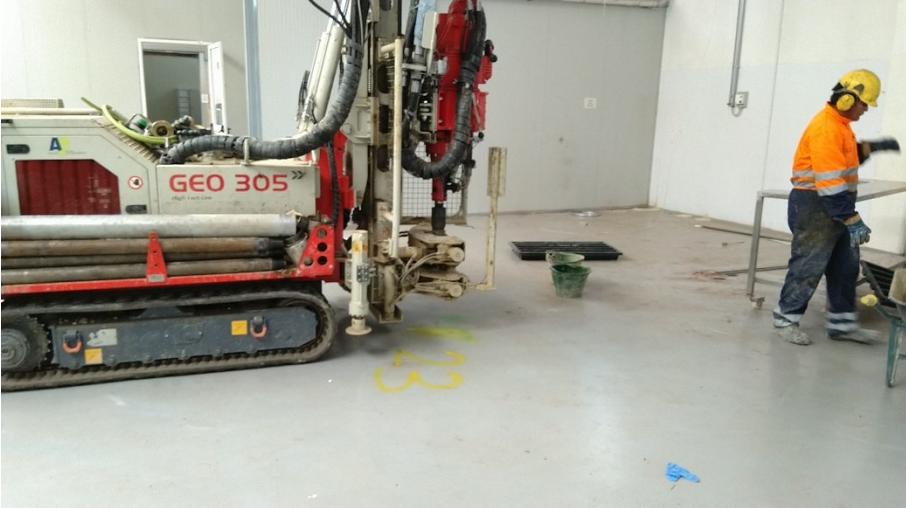
POSIZIONE	Reparto compattatura

TIPO	Carotaggio continuo – verticale
PROFONDITÀ DI PERFORAZIONE	2 m
DATA	08-07-2020 – 10-07-2020
ACQUA RILEVATA	No
NOTE	-

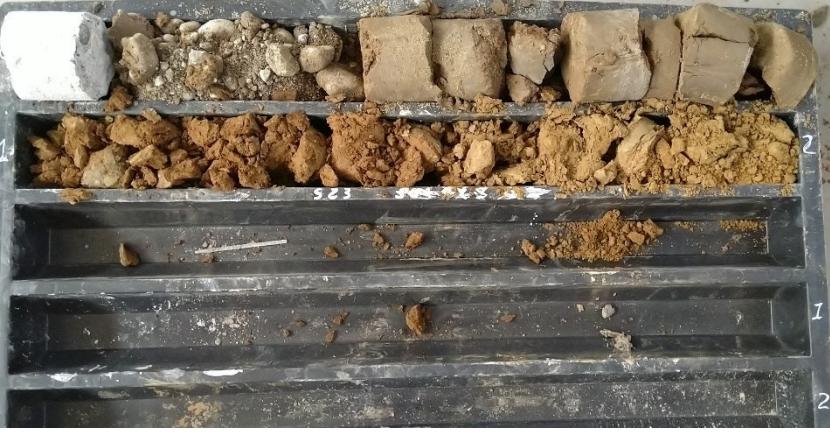
SONDAGGIO S23

STRATIGRAFIA RILEVATA	0 – 0,7 m Riporto 0,7 – 2,0 m Limo bruno con sabbia
CAMPIONI E PROFONDITÀ DI CAMPIONAMENTO	• S23C1: 0,7-2,0 m
EVIDENZE ORGANOLETTICHE	Nessuna
NOTE DI PRELIEVO	-

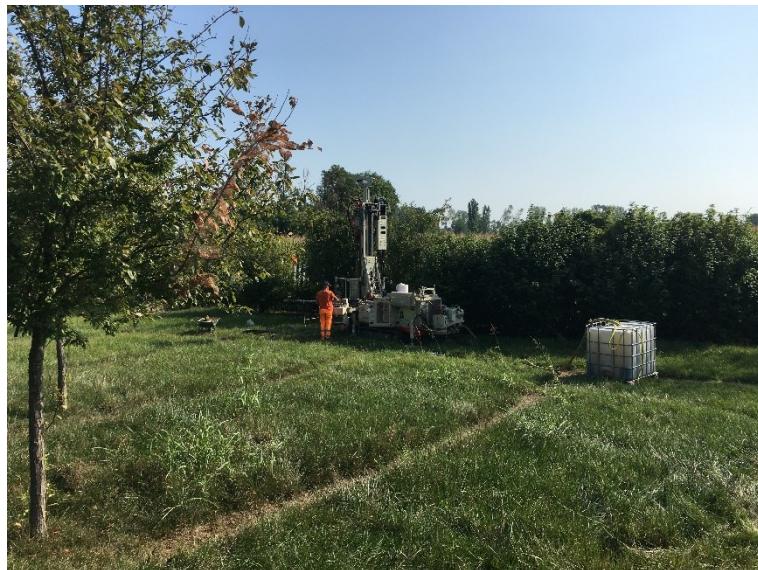
POSIZIONE	Zona blocco uffici (a nord della roggia)
-----------	--

TIPO	Piezometro
PROFONDITÀ DI PERFORAZIONE	10 m
DATA	20-08-2020
ACQUA RILEVATA	-4,85 m dal p.c.
NOTE	-

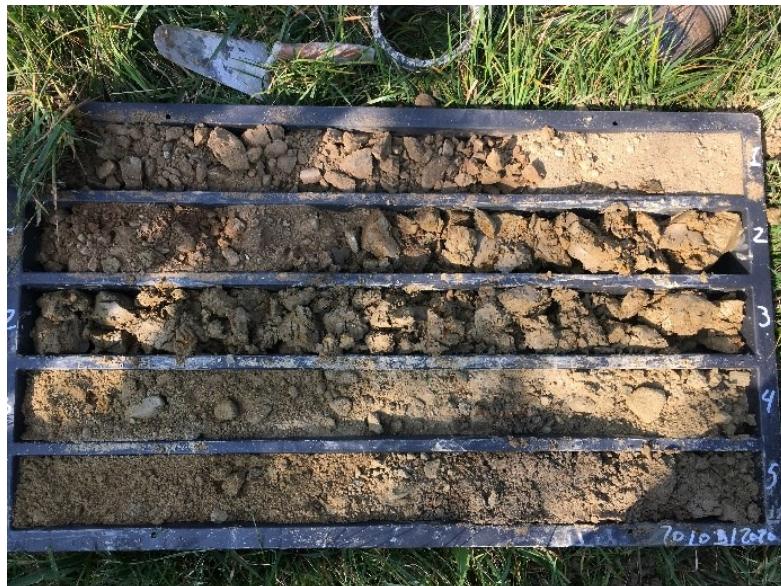
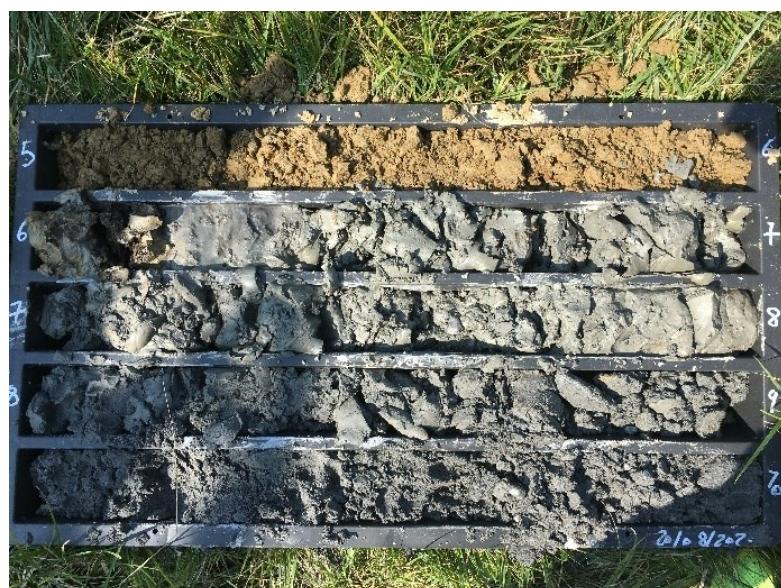
SONDAGGIO PZ1

STRATIGRAFIA RILEVATA	0 – 0,7 m	Sabbia limosa ocra
	0,7 – 1,0 m	Sabbia ocra
	1,0 – 1,50 m	Sabbia limosa ocra
	1,50 – 3,00 m	Limo sabbioso ocra
	3,00 – 4,60 m	Sabbia ocra
	4,60 – 6,10 m	Sabbia ocra grigia umida
	6,10 m – 8,10 m	Limo sabbioso grigio
	8,10 – 10,00 m	Sabbia grigia con rari ciottoli
CAMPIONI E PROFONDITÀ DI CAMPIONAMENTO	<ul style="list-style-type: none">• TERRENI PZ1C1: 1,0-2,0 m• ACQUE: 1 CAMPIONE	
EVIDENZE ORGANOLETTICHE	Nessuna	
NOTE DI PRELIEVO	-

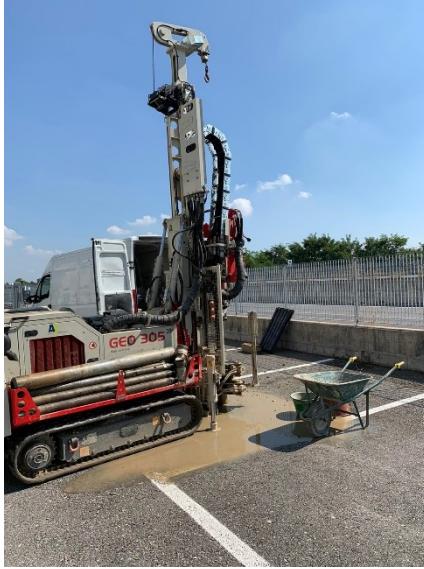
POSIZIONE	Parcheggio lungo il lato sud del complesso

TIPO	Piezometro
PROFONDITÀ DI PERFORAZIONE	10 m
DATA	21-08-2020
ACQUA RILEVATA	-6,45 m dal p.c.
CAMPIONI E PROFONDITÀ DI CAMPIONAMENTO	<ul style="list-style-type: none">• TERRENI PZ3C1: 1,0-2,0 m• ACQUE: 1 CAMPIONE
